江南市舗装長寿命化計画
(舗装の個別施設計画)

令和5年3月
(令和8年3月修正)

江南市 都市整備部 土木課

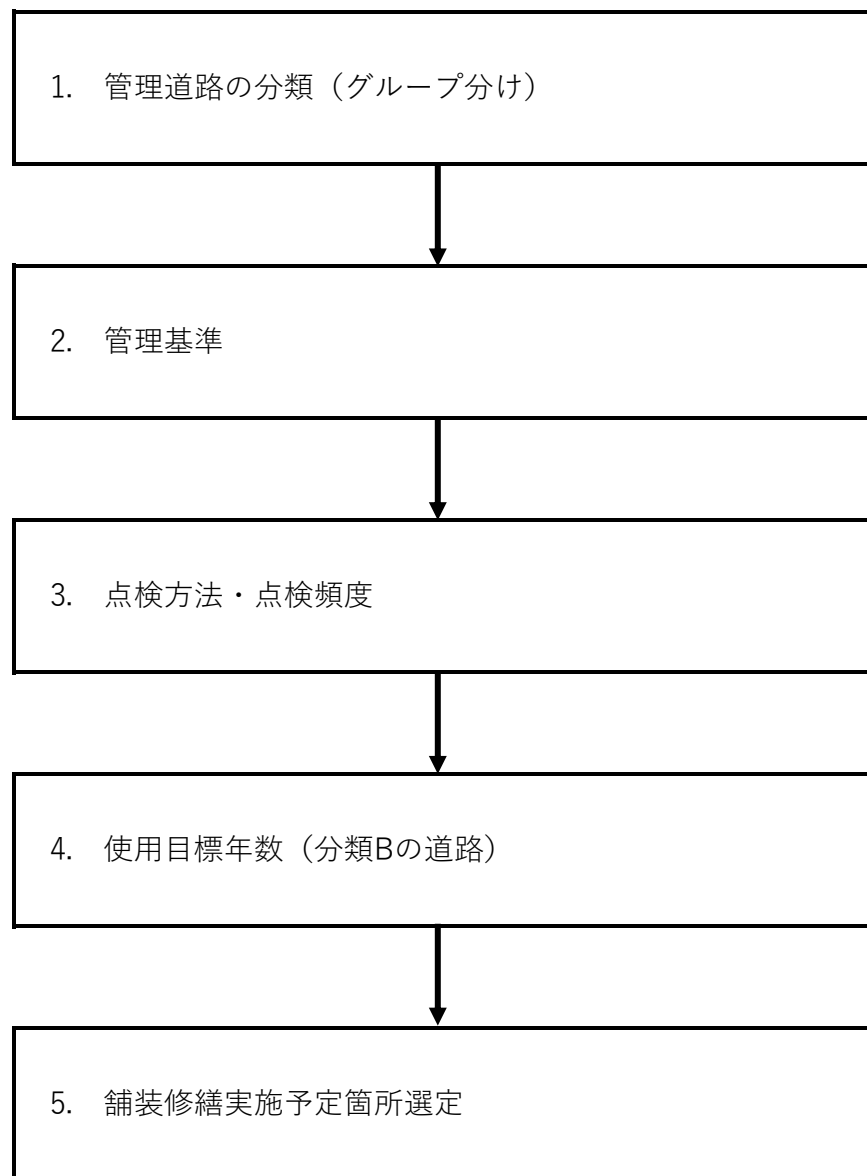
図- 2.1.1 舗装の個別施設計画の策定フロー

舗装の個別施設計画は、舗装点検要領の考え方を基にして図- 2.1.1 に示す手順で策定した。

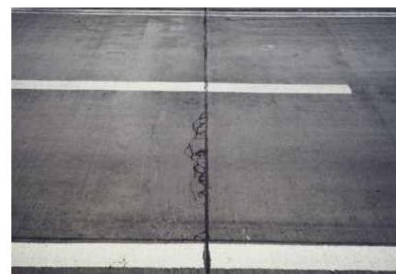
路盤の損傷の例
(路盤の細粒分がポテンピングにより
流失し、碎石が集まっている状況)
